8 設備診断事例

1 送風機のベース亀裂、アンバランス

2 渦巻きポンプの軸受損傷によるガタ

3 集塵ファンの軸受グリス切れ

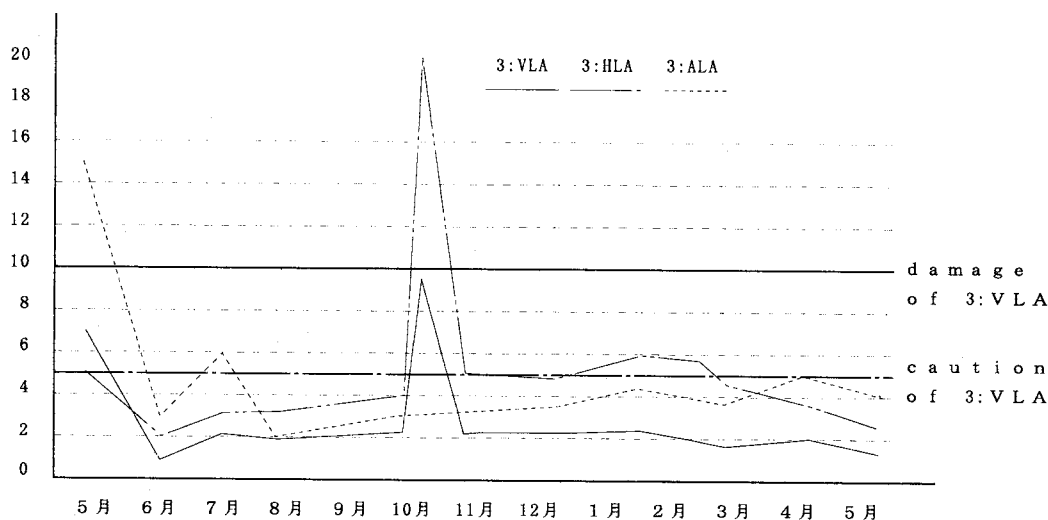
原因 ベースの亀裂、アンバランス

・Loレンジの診断では方向性に注意

経過 5/25 3:ALA値が大きくベースに亀裂を発見している。亀裂はA方向に振動が発生し易い方向（つまり軸に直角）に発生したと考えられる。

備考 この時の振動値を方向に注目し大きい順に並べるとA、V、H方向となり、通常よく経験する異常による振動の主成分パターン（アンバランスやミスアライメントであればH、V方向の順、基礎ボルトの緩みによるガタであればV方向が主力）とは違う。いずれにしても振動値が大きくなって来た時にはよく現場観察することが大切である。

・異常によっては振動の発生しない方向がある。

経過 10/20 3:HLA、3:VLA値が増加した。3:ALA値はあまり変化なく、アンバランス振動の典型例である。

備考 アンバランスが発生している場合、通常は重力の関係でH方向の振動がV方向に比べ大きいことが多い。

処置 5/25 溶接修理 10/20 バランス取り

処置 5/25 ベース亀裂部を溶接修理し3方向の振動が低下した。

処置 アンバランス修正により振動が約1/5に低下した。

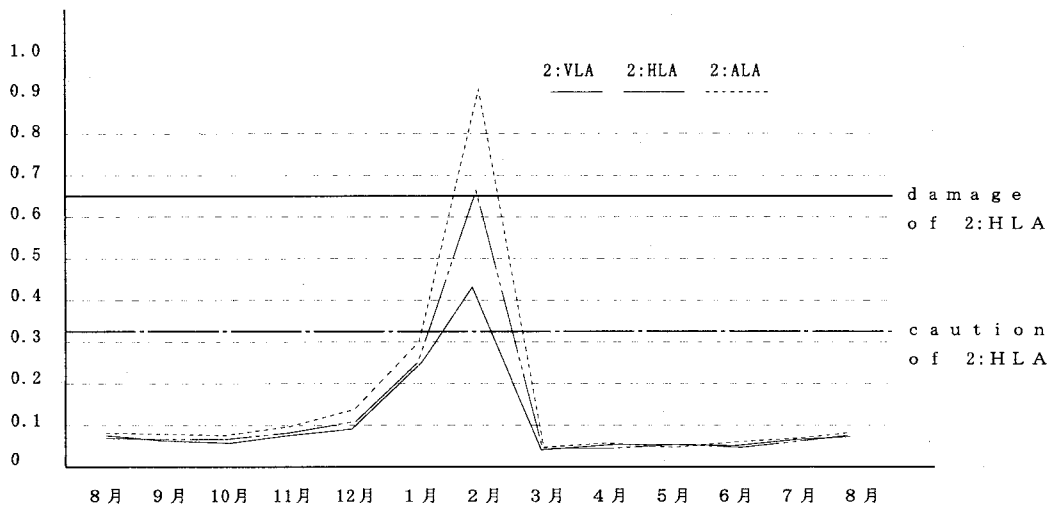
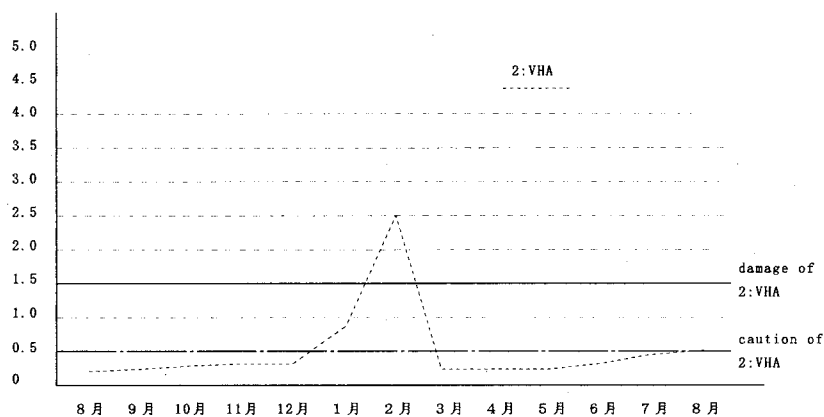
測定位置 ポンプモータ側軸受

原因 軸受損傷大による影響

経過 12月中旬まで低レベルにあった2:HLA、2:VLA、2:ALA値が1月から2月にかけて増加した。同時に軸受にイオンが認められ、精密診断も実施された。結果はころがり軸受異常と診断された。なお、ポジション2のHiレンジについても本図と同パターンの振動値増加が認められている。

原因 分解点検の結果、ころがり軸受の外輪および転動体に損傷が認められた。Loレンジの3方向の振動値が急増した原因はころがり軸受の損傷大によるためと考えられた。すなわち外輪レース面の剥離と転動体の摩耗の成長によりガタが増大した結果である。また、軸受損傷原因は組立不良による芯くずれ、ナットの締めすぎによりラジアル間隙が小となったためとされた。

備考 このポンプは10月に定期修理によるオーバーホールをした。オーバーホール以前と直後のデータには目立った変化は認められない。その後4か月間に組立不良によりころがり軸受の損傷が成長し、異常が発生し、芯出しチェック、ナット締め付け時のトルク管理が必要。

処置 2/12 オーバーホール

処置 ころがり軸受取り替えオーバーホールで復旧。

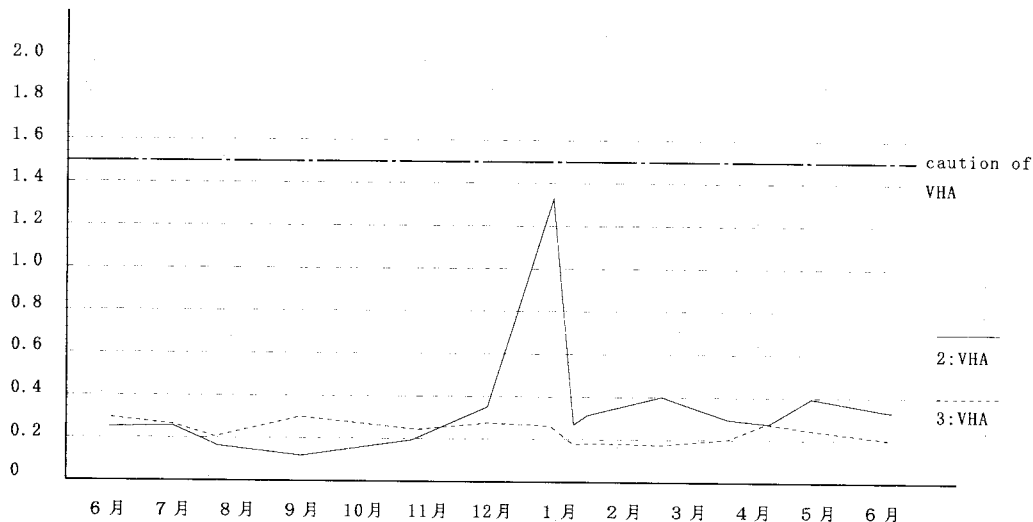
原因 軸受不良 (グリス切れ)

経過 12月から1月にかけて2:VHA値が上昇した。

原因 ころがり軸受の損傷またはグリス切れと推定した。

備考 1か月1回の定期チェックによりグリス切れを早期発見し、グリス給脂により正常運転している。グリス切れを検出した好例である。ころがり軸受の診断でHiレンジが増加したらまず給油をして様子を見るのが大切である。

処置 1/15 グリス給脂

(グリス給脂をし推移をみることにした。)

処置 1/15 グリス給脂した結果、2:VHA値は急低下し12月以前の低いレベルになった。その後数ヶ月間は低レベルで推移しているため、単なるグリス切れと判明した。

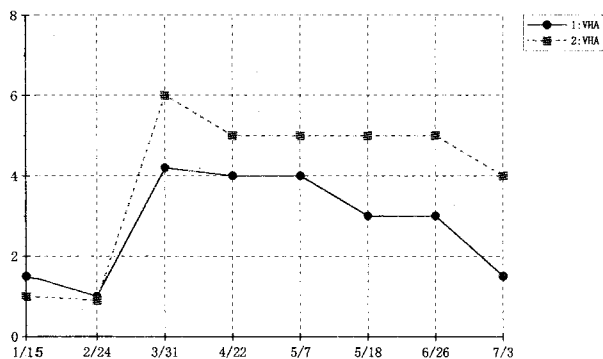
4 油圧ポンプのキャビテーション

原因 キャビテーション

経過 3/31 1:VHA 2:VHA 値が急に上昇した。

5/16 ポンプを新品に交換したが、なお Hi レンジの値が低下せず、取り外したポンプを分解点検したがころがり軸受や弁座などには異常が見られなかった。

振動加速度を周波数分析すると 8 ~ 10kHz に振動の主力成分があり、ころがり軸受の損傷と類似している。

原因 ポンプ吸入側の流体不足により、キャビテーションを起こしている可能性があると推定された。

備考 キャビテーションにより発生する振動は高周波であり、転がり軸受の損傷により発生する周波数帯と類似しているため区別が付きにくい。ただし、キャビテーション発生時には特有のバリバリという音がよく観測されるので聴音も併用すると区別が付きやすいケースもある。油圧装置のトラブルのほとんどは作動油に原因があるといわれている。

本ケースは作動油の汚染でフィルタの目がつまり、ポンプ吸入側が流体不足になりキャビテーションが発生した。キャビテーションが発生した場合は、作動油のチェックはもとより、フィルタの汚染、配管系やポンプ軸オイルシール部からの空気吸い込み有無、ポンプ回転数が早すぎることはないかなどの点検が必要。

対策 サクシオンフィルタの清掃

処置 サクシオンフィルタを清掃した。振動が低下し復旧した。
