シートNO. 11-1-1	<u>歯車の損傷事例</u>	
----------------------	----------------	--

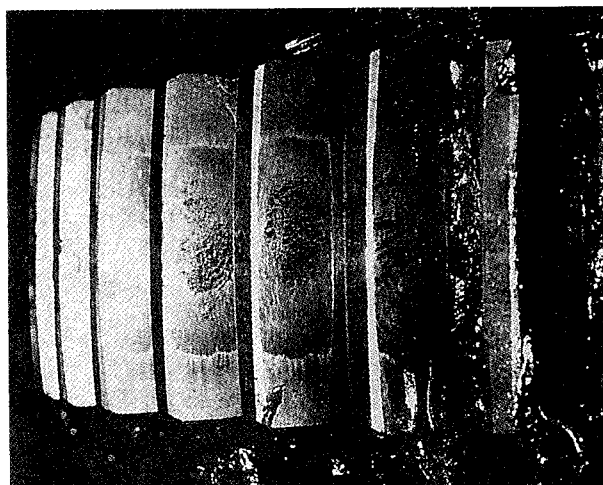
④フレッチング

金属が薄い層又は薄片となって、進行的にはがされる損傷である。また、ギヤカップリングの歯のように、接触二面が微小振幅で相対運動をするときに生じる損傷で、錆や酸化などの化学的腐食を伴う。

運転荷重の低減、潤滑油の適正化、軸の回転精度の確保、ミスアライメントの修正

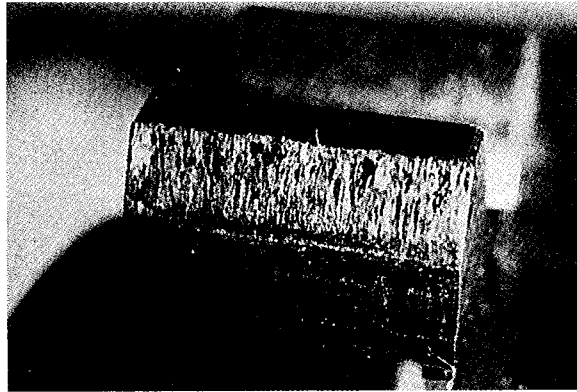
① スコーリング

歯先と歯元の部分に、無数のかき傷が発生する。その傷の起点付近や条ごんは、熱の影響による変色または融着の群が認められる。原因は、歯車の歯面の油膜が切れて金属同士の接触が起こり、歯面の発熱のために融着したりそれが引き離されたりするものである。

潤滑油の供給量の増加、潤滑油の粘度を増加したものに選定し直す。

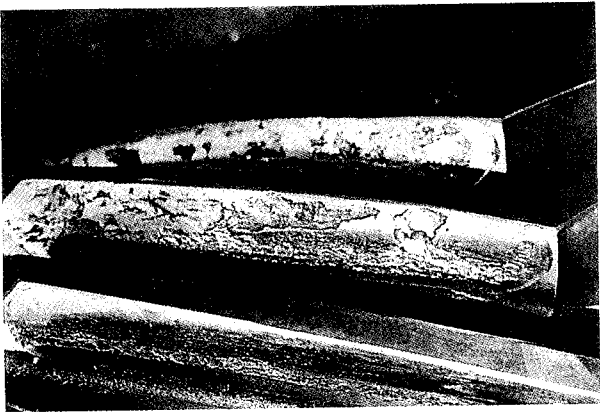
シートNO. 11-1-5	<u>歯車の損傷事例</u>	
<p>表面疲労 ① スポーリング</p> <div style="text-align: center;">

</div> <p>< 現象・原因 > 表面硬化した歯車に多く発生する損傷で、高い荷重のために歯の内部に材料の疲れが出て、歯面からかなり大きな金属片が剥離する損傷である。 表面硬化層が適正に得られていなかったり、歯面又は歯の内部の傷や材質欠陥、あるいは熱処理による過大な残留応力が原因となることもある。</p> <p>< 対策 > 歯元まで均一に熱処理を行う。</p>		
<p>< メモ ></p> <hr/> <hr/> <hr/> <hr/> <hr/> <hr/>

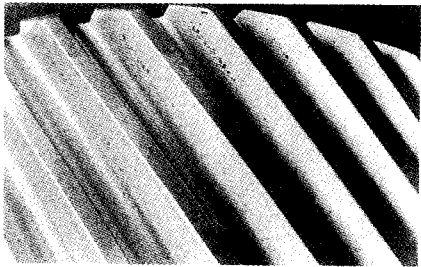
初期ピッチング

初期ピッチングは、歯車の歯面に孔(ピット)を生じるが、運転開始後まもなく発生するもので、歯面がなじむにつれてその進行が停止する場合をいう。小さいピットが歯のかみ合いピッチ線の下の歯元側に群をなして発生する。

原因は、歯面で繰返し荷重による応力が材料の疲れを超えたとき、微細な亀裂が発生し剥離する。

初期ピッチング・・・歯当たりの修正、潤滑油の粘度を上げる。

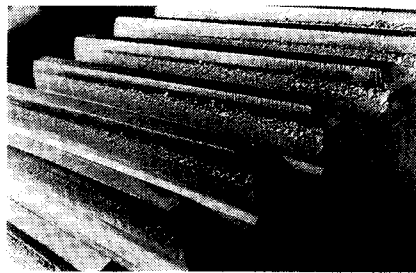
破壊性ピッチング

破壊性ピッチングは、歯車の使用とともに、ピッチングの発生面積が広がり、孔の大きさも大きくなっていく状態の損傷をいう。

歯のかみ合いピッチ線の下歯元側の歯全体に群をなして発生し、ピットがときとしては歯末にまで広がることもある。原因は、初期ピッチングと同じ過程の歯面の疲れ破壊である。

破壊性ピッチング・・・表面層の硬化、高粘度の潤滑油を使用する。

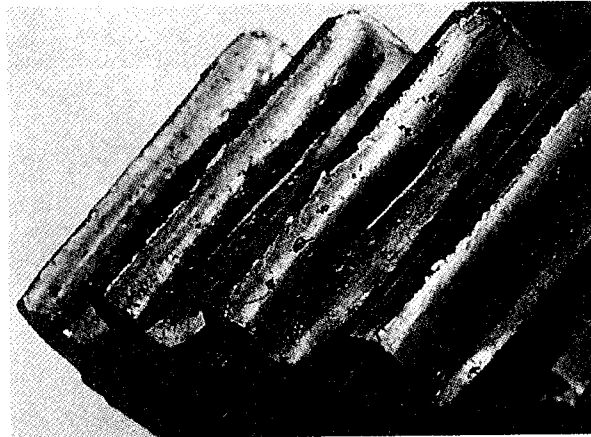
塑性流れ
ローリング

過負荷のもとで、主として歯先に大きく表層の押し出しされたような現象が起こった歯面をいう。

歯車の計画荷重に対する過負荷、歯車の設計不適切、歯車材質の不適・熱処理の不適切などが主な原因である。

運転荷重の低減・歯車強度の改善。

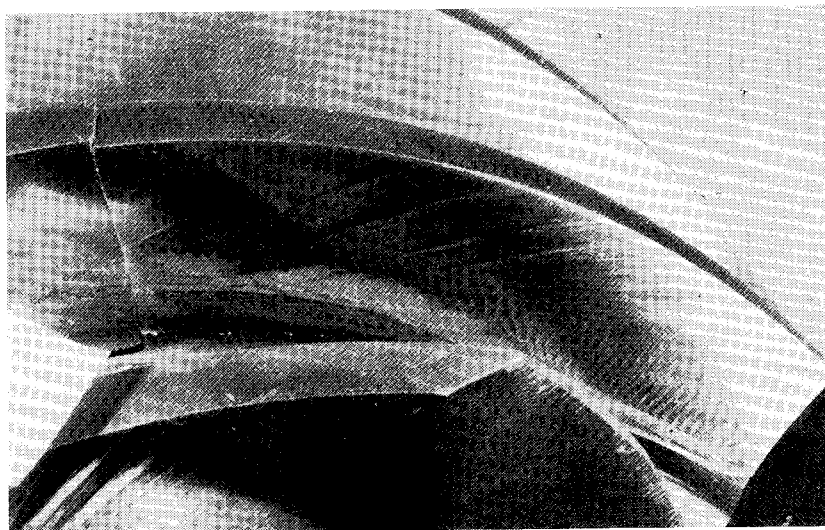
塑性流れ
リップリング

歯面の同時接触線方向に、波形あるいは魚のうろこ状の模様が現れるもので、浸炭焼入れを行ったハイポイドピニオンギヤに多く見られる。

原因は、大きい負荷や振動がある場合、あるいは潤滑油の不適當な場合がある。

運転荷重の低減と潤滑条件の改善を行う。
