# 鉄筋コンクリート造学校施設における耐震補強方法の提案 — 総合施工・施工管理課題実習報告 —

関東職業能力開発大学校

The Earthquake Resistant Reinforcement for the School Facilities of the Reinforced Concrete Structure  
- Assigned Practice of Integrated Architectural Construction and Management Report -

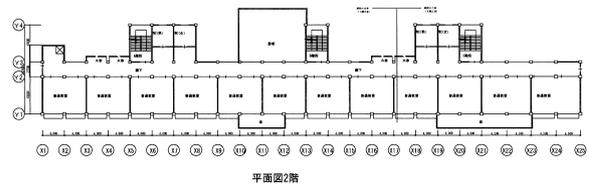
図1 モデル建物平面図（2階）

であった為、今回は文部科学省発行の「学校施設の耐震補強マニュアルRC校舎編（2003年改訂版）」<sup>(1)</sup>（以下、マニュアルという。）に掲載されている学校建築を対象に補強方法の提案を行う事とした。このマニュアルには、図1および図2に示すような各種図面をはじめ、事前調査のデータや計算結果が記載されており、データ比較ができるという利点も備わっていた。

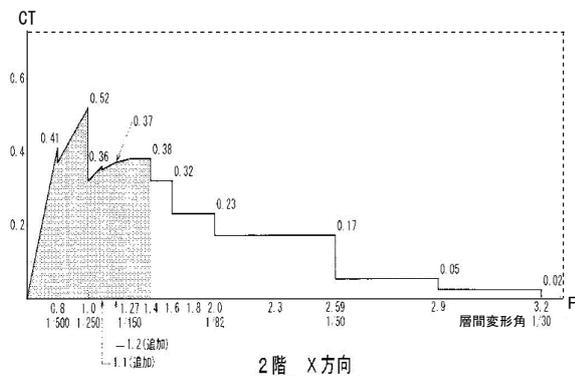
図3 マニュアル（X方向 2FCT-F図）

また、耐震診断結果においては、建物の構造化状態を把握するための累積強度指標CTと、靱性指標Fとの相関関係を表すグラフを比較すると、マニュアル（図3）と再計算したもの（図4）は、ほぼ同じ性状を示していた。

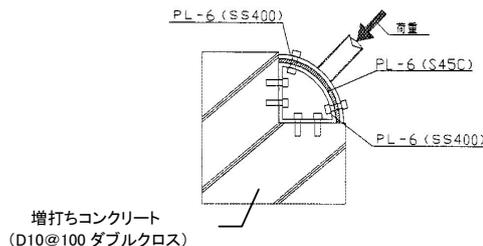
図5 補強金物端部詳細図（板バネ機構モデル）

現在使用されている各種補強工法の相対的な比較検討（表2）を行い、今課題のコンセプトに合った補強方法の選定を行った。その結果、外付ブレース工法を候補に挙げた。そのうち非制震型は、地震後の補修量は少ないが、地震入力時の振動が大きいので、制震型で検討する事とした。しかし制震型は、構造が複雑で特定の工場でしか製作出来ないという問題点があり、これを解消すべく、板バネ機構を利用した補強金物を提案した（図5）。

板バネ機構のサイズは、施工性、設置後の外観、開口部の妨げ、コスト等を考慮し極力小型化を意識した。特徴として、板バネの弾性を利用し地震エネルギーを吸収でき、単純な機構のためパーツ化・大量生産が可能で、建物の外に取り付けるため居ながら補強が行える、という点が挙げられる。今回提案した補強方法は、この板バネ機構に、直径101.6mm×厚み4.0mmの鋼管ブレースを取り付け、既存建物へ応力伝達させるための増し打ちコンクリートを施した(図6)。

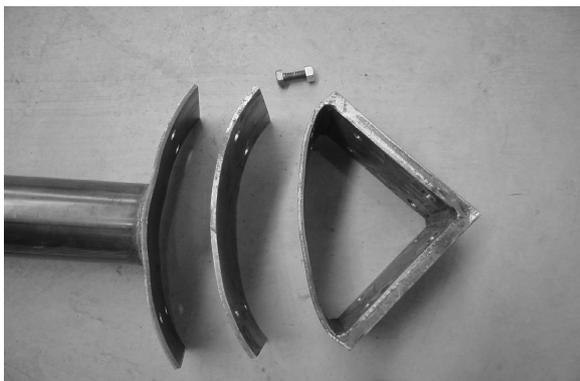
図7 板バネ機構

構造は、増し打ち部分への固定用金物、バネ板、およびブレース取付け用プレートの三層(図7)になっており、バネ板は、S45Cを使用し、固定用金物、ブレース取付け用プレートは、SS400材とし、それぞれの厚みは6mmとした。厚みの選定理由は、一般的に流通している厚みであり、軽量で持ち運びが容易だと考えたからである。固定方法は、バネ性能の多様化を考えて厚みが変わる様、金物に直接溶接はせず、中ボルトを使用して固定し、ボルト穴はルーズホール形状とした。

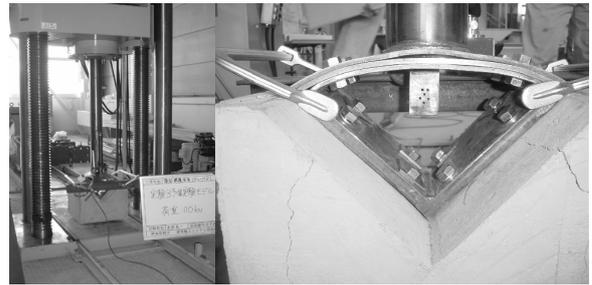
図8 板バネ機構性能実験

直径101.6mm×厚み4.0mmの鋼管に板バネを取り

付けた本機構の制震性能を確認する為、万能試験機にて10kN毎に加力をしては戻し、復元力特性を荷重と変位量にて確認した(図8)。

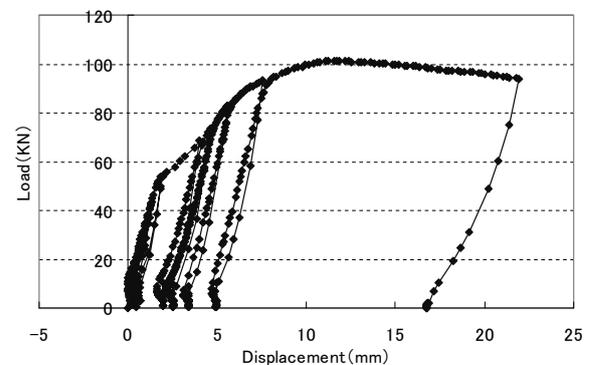
図9 実験結果

グラフより、約65kNまで、ほぼ弾性範囲内であることが確認できた(図9)。

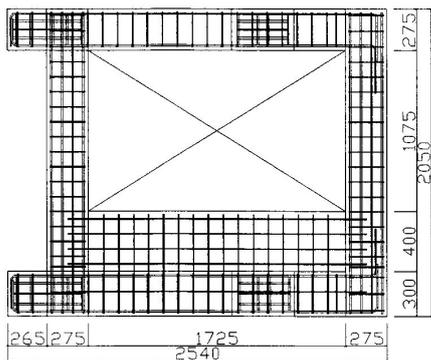
図10 供試体配筋図

供試体は補強金物の性能確認のため2体作成し、サイズは静的加力試験機で実験可能な1/2サイズとした。詳細については、図10、表4、図11参照のこと。

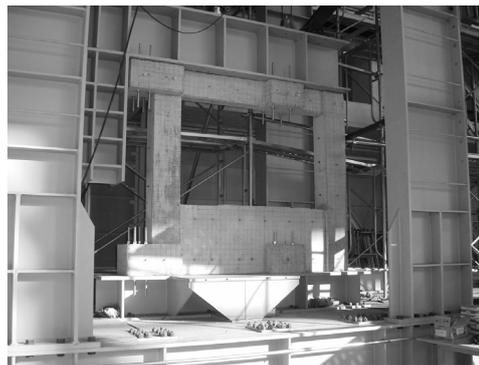
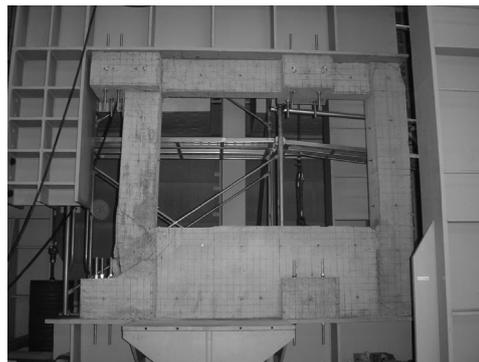
静的加力試験機を使用し、供試体だけの耐力及び破壊形状を確認した。実験方法は、供試体に損傷を与えない程度の鉛直荷重約60kNを加えた状態で、水平方向に1/500, 1/200, 1/100, 1/50, 1/30radの変位に達する押し引きの荷重を加えデータを記録した（図18, 19）。

実験結果より、補強金物を設置した事により、水平荷重の負担割合が約2倍となり、最大応答層間変形角も著しく抑制され、なおかつエネルギー吸収量も増加するといった効果が得られた。(図22)損傷状況として、既存耐力確認用実験では腰壁の影響で柱脚部がせん断破壊していたが、補強金物性能確認用実験においては、既存フレームの脆性的な破壊は見受けなれなかった。このことにより、板バネ機構の有用性が確認できたと考えられる。しかしながら、実用化を視野にいとると様々な課題も見えてきた。ひとつには、補強金物性能確認用実験における補強部分増し打ちコンクリートの圧壊現象や既存建物の劣化度合いにより憂慮される応力伝達の違い等である。

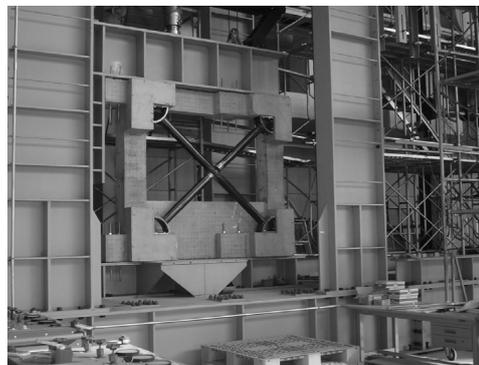
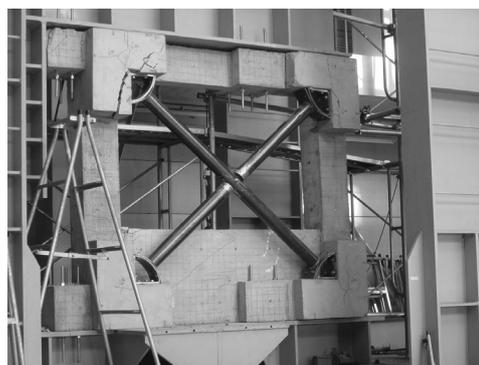
補強金物を設置した供試体の耐力及び破壊形状を確認した。なお実験方法は既存耐力確認用実験同じ（図20, 21）。

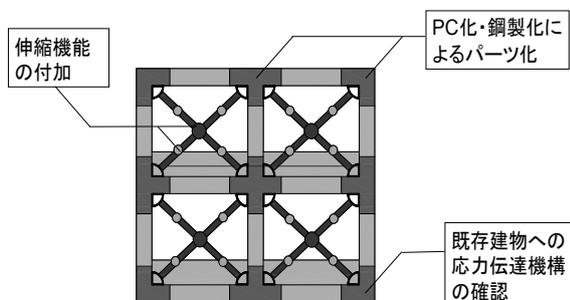
図23 今後の課題(イメージ図)

これらの対策としては、増し打ちコンクリート部分の高強度化、PC化、鋼製化等によるパーツ化が、問題解決の鍵になると考えられる。次に今回予算不足で実現出来なかったスパンや高さが異なる建物にも対応できる得る伸縮機能の付加も今後検討する必要があると思われる(図23)。
